# Aluminosi, problema resolt o conflicte latent?

**El debat continua després de les conclusions de les** Jornades Aluminosi 2010 **que van tenir lloc el passat mes de juny a la UPC**

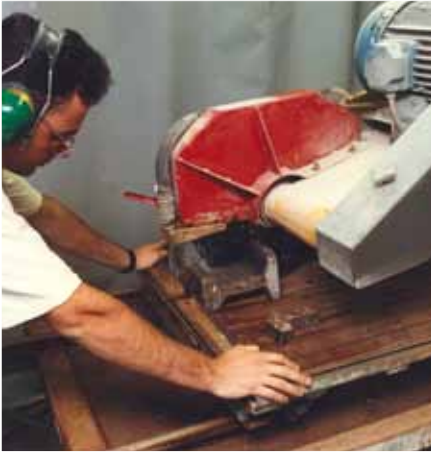
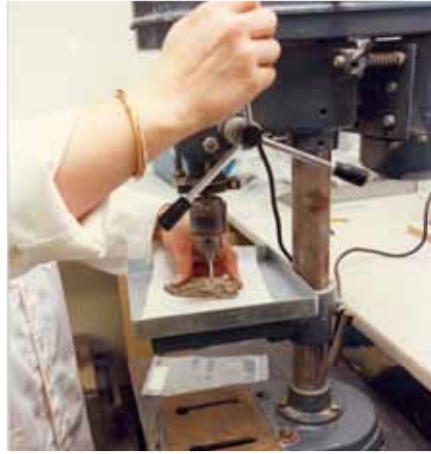
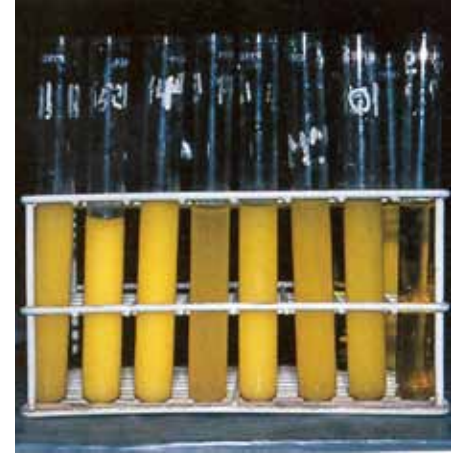
EL TEST ALUMINÓS QUE EL CAATB VA POSAR EN MARXA JUNTAMENT AMB LA UPC ARA FA 16 ANYS ÉS ENCARA VIGENT COM A EINA DE SUPORT AL TÈCNIC

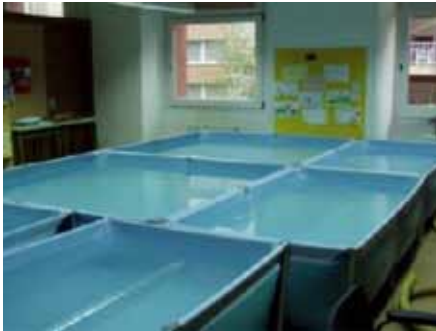
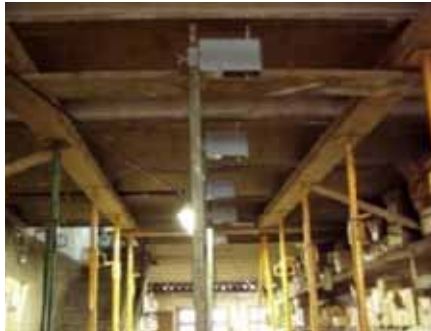
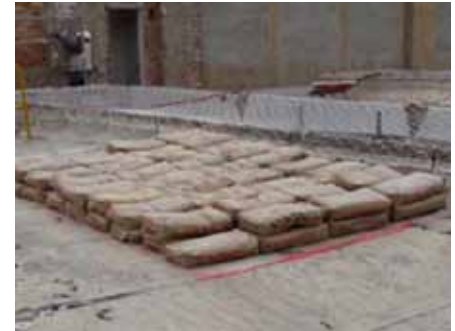
PER DETERMINAR LA SEGURETAT D'UN SOSTRE DE BIGUETES, SOVINT CAL PROCEDIR A VALORAR-LO EN CONJUNT, MITJANÇANT MODELS D'ANÀLISI MÉS O MENYS AJUSTATS, O A PARTIR DE PROVES DETERMINISTES ADAPTDES A CADA CAS. FONT: LABORATORI DE MATERIALS, EPSEB

llarg del temps. Davant aquesta disjuntiva, el camí a seguir és el coneixement del comportament del sostre en conjunt per vies deterministes.

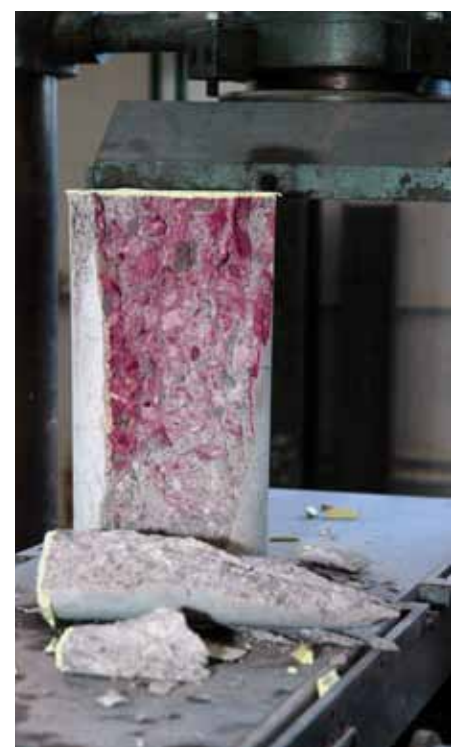
PROVETA CILÍNDRICA SOTMESA A UN ASSAIG DE RESISTÈNCIA A COMPRESSIÓ. ES POT OBSERVAR LA PART NO CARBONATADA AMB EL VIRATGE DE LA FENOLFTALEÏNA

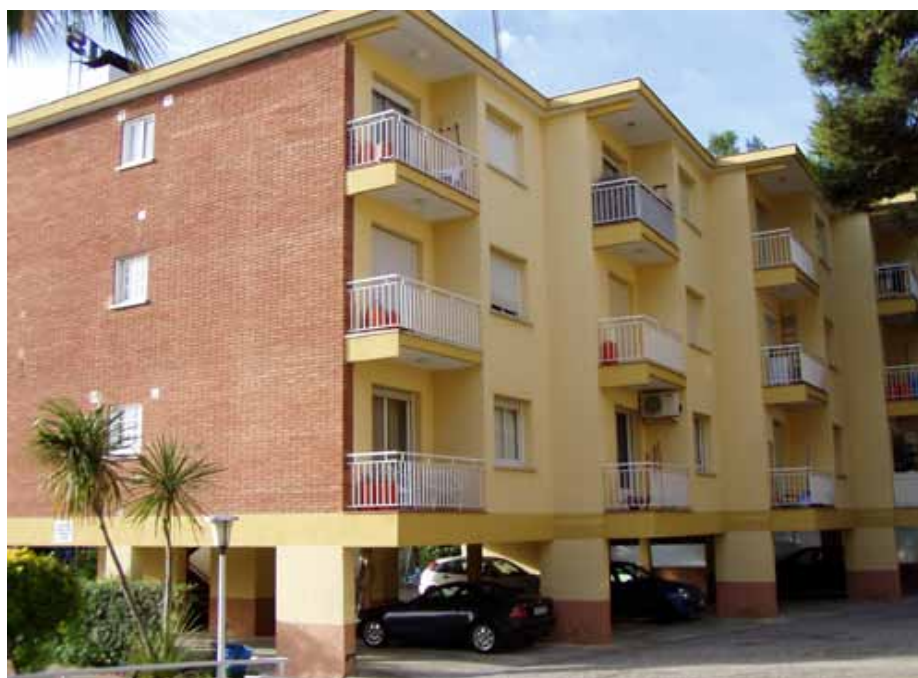
EDIFICI CONSTRUÏT AMB BIGUETES DE CIMENT ALUMINÓS PERÒ QUE PODRIEN SER DE PORTLAND, JA QUE LES LESIONS QUE TÍPICAMENT PRESENTEN ELS SOSTRES SÓN INDEPENDENTS DEL TIPUS DE CIMENT

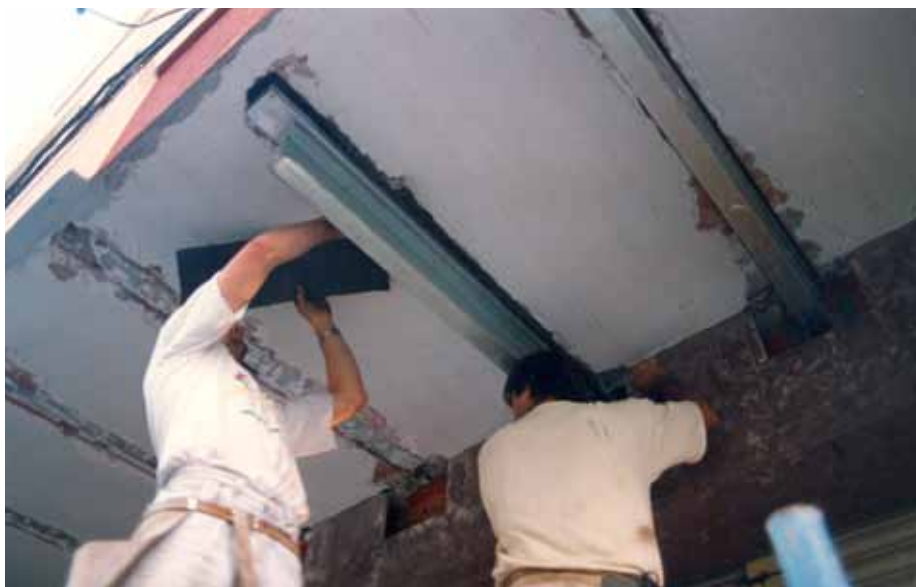
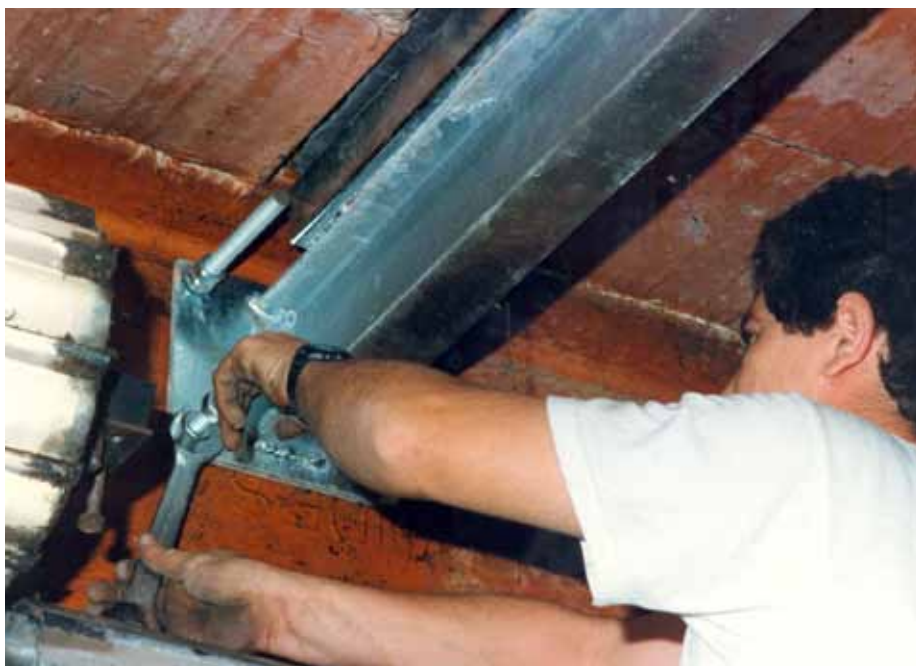
EL SECTOR INDUSTRIAL VA REACCIÓNDAR MOLT RÀPIDAMENT AL PROBLEMA DE LA REPARACIÓ DE SOSTRES AMB SOLUCIONS MOLT PRÀCTIQUES I EFECTIVES, PER TAL DE FACILITAR LES OBRES
